江西省地质矿产勘查开发局赣南地质调查大队寻乌铜坑嶂钼多金属矿矿区位于江西省寻乌县城 32° 方向8km处,地理坐标:东经 $115^{\circ} 40' 00'' \sim 115^{\circ} 42' 45''$,北纬: $25^{\circ} 00' 15'' \sim 25^{\circ} 02' 15''$,面积 3.3767km^2 。行政区划属寻乌县澄江镇、文峰乡管辖。矿区有简易公路通往县城,县城206国道北通安远至赣州;南至广东平远、梅州;东达福建武平,交通较便利。

关键词：钼多金属 地下开采 安全 现状评价

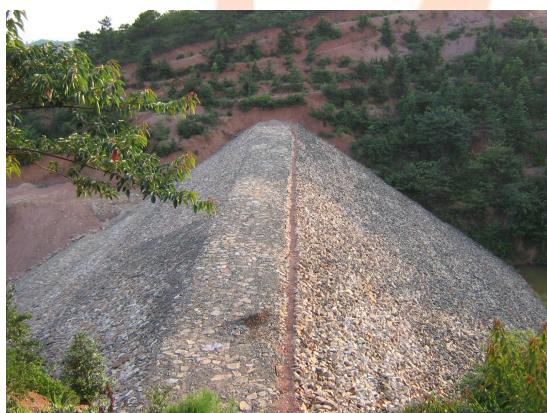
1#尾矿库设计占地面积约 4.5186hm^2 ，设计总坝高为52.6m，初期坝坝顶标高为400.0m，该尾矿库形成的总库容为241.44万 m^3 ，有效库容为169万 m^3 。现场调查，1#尾矿库只修建了初期坝，尚未堆积尾矿。

照片 1-7 1#尾矿库初期坝

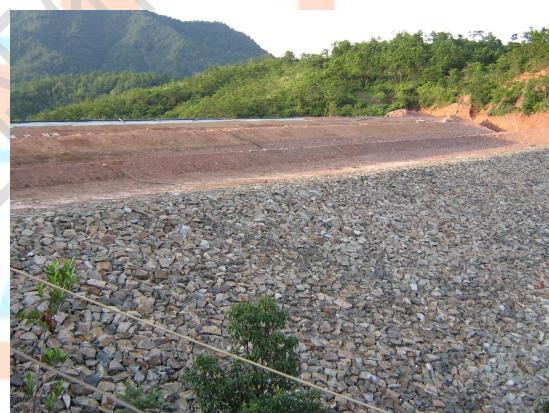
2#尾矿库设计占地面积约 8.8119hm^2 ，2#库初期坝坝顶高为413.0m，该尾矿库形成的总库容为177.68万 m^3 ，有效库容为124.38万 m^3 。2#尾矿库初期坝，坝高21.8m，最大坝高为40.8m，已堆放了4级子坝，第四级子坝标高420.64m，坝顶宽4.5m，四级子坝综合外坡比1:5.3。

照片 1-8 2#尾矿库初期坝

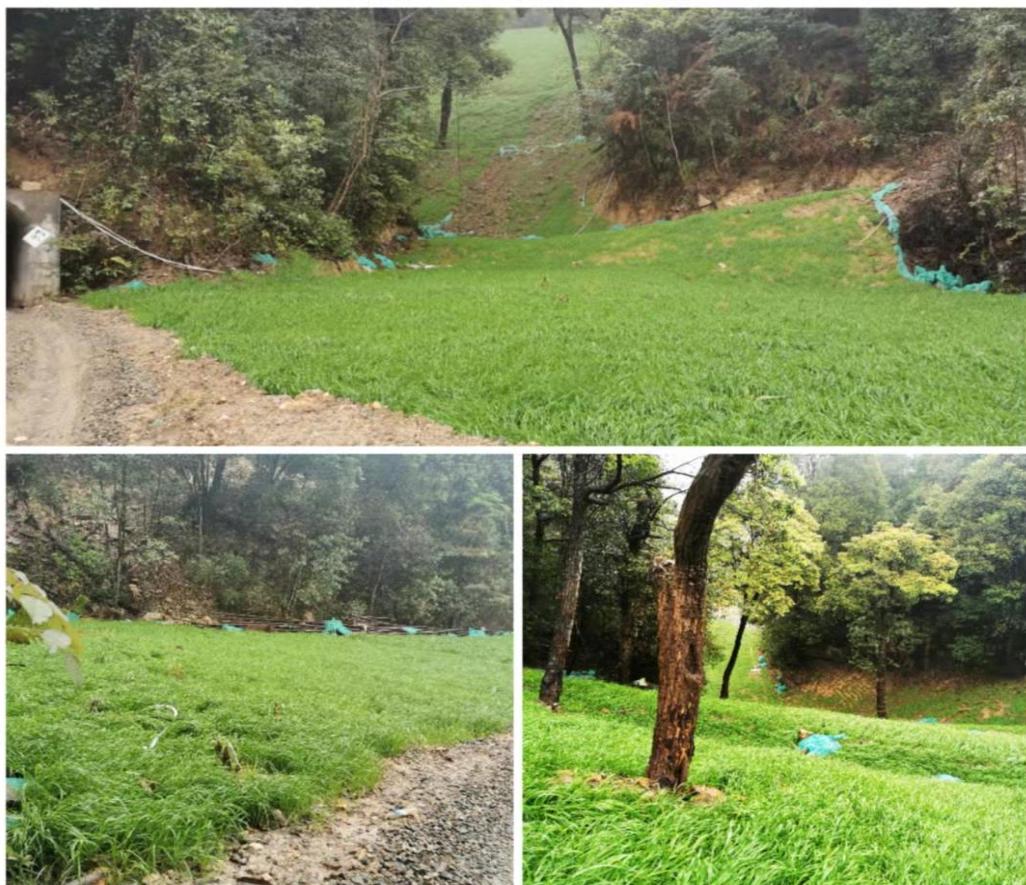
目前，废石场处于稳定状态。近两年来，矿山积极创建绿色矿山，投入大量资金用于治理废石场，目前各废石场已基本完成恢复治理工作，尚未进行复垦工程验收。废石场采用覆土撒播草籽进行绿化。

照片 1-9 废石场复垦复绿
