大余县鑫盛钨品厂牛斋矿区尾矿库闭库  
安全现状评价报告

江西通安安全评价有限公司

二〇二一年九月

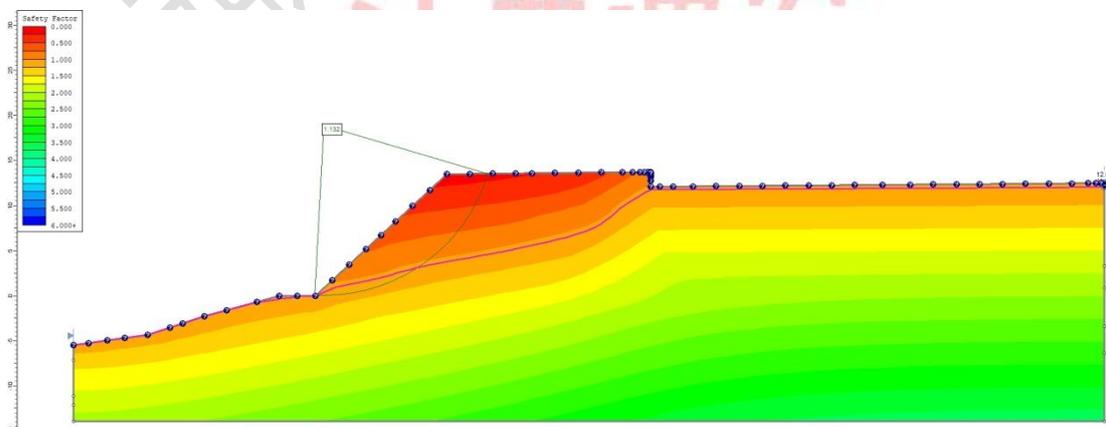
图 5-4 现状尾矿坝 2-2 剖面正常运行稳定计算

表 5-10 尾矿坝 2-2 下游坝坡抗滑稳定安全系数计算结果表

计算方法：简化毕肖普法			
运行工况	安全系数	规范值	
正常运行	1.132	1.25	0.91
洪水运行	1.109	1.15	0.96
特殊运行	1.030	1.10	0.94
