# 永丰县龙兴矿业有限公司白水尾矿库闭库 安全现状评价报告

二〇二一年十一月

## 永丰县龙兴矿业有限公司白水尾矿库闭库

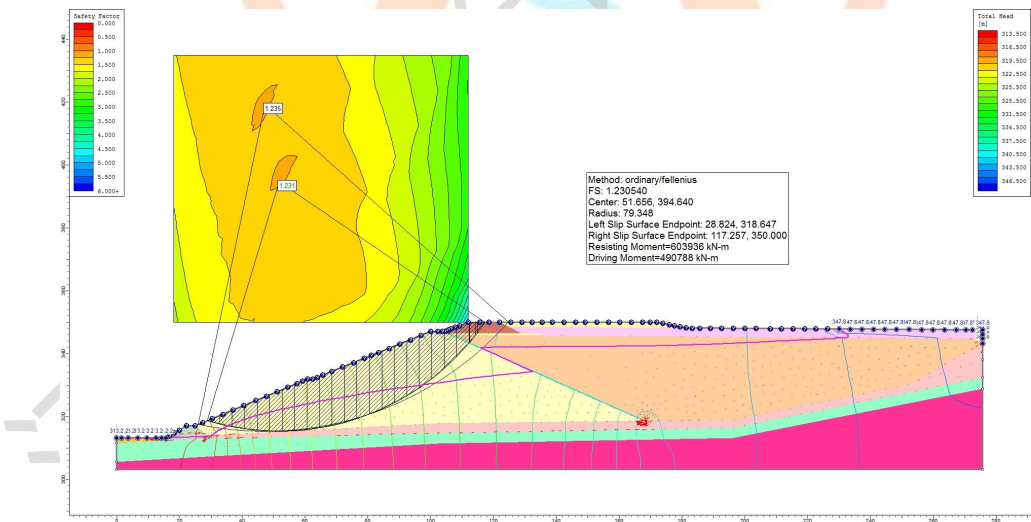
| 计算方法：瑞典圆弧法 | | |
|---|---|---|
| 正常运行 | 1.245 | 1.15 |

图 5-1 现状尾矿坝正常运行稳定计算结果

按照规程规范要求本工程为 6 度地震区，可不进行地震设防。从计算结果可知：抗滑稳定性均能满足规范最小值要求。

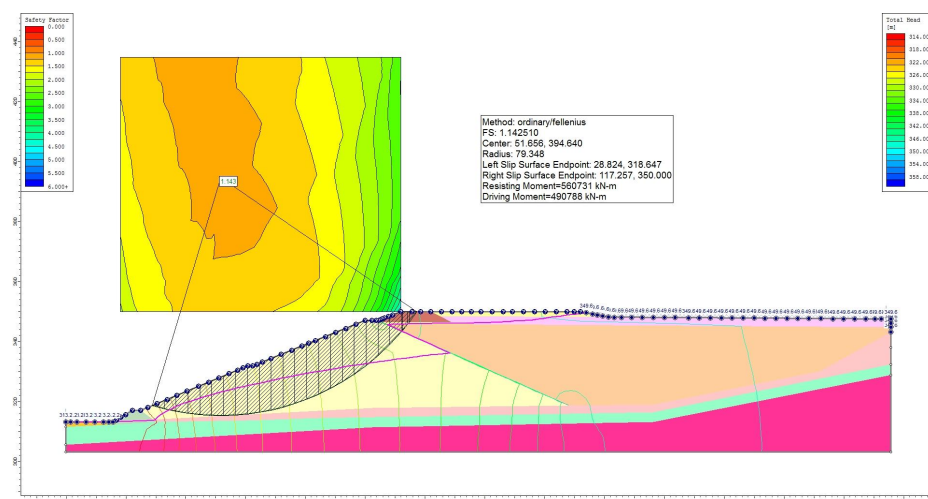
| 计算方法：瑞典圆弧法 | | |
|---|---|---|
| 洪水运行 | 1.148 | 1.05 |

图 5-2 现状尾矿坝洪水运行稳定计算结果（瑞典圆弧法）
