# 分宜县松山铁矿尾矿库 安全现状评价报告

江西通安安全评价有限公司

二〇二一年十一月

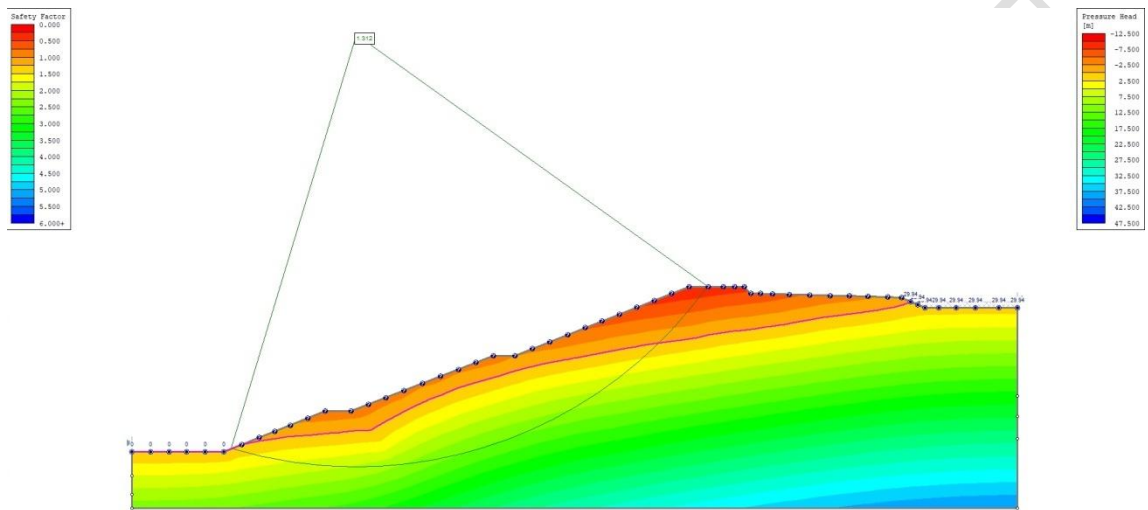
图 5-1 现状尾矿坝正常运行稳定计算

稳定计算结果表明，现状尾矿坝下游坝坡抗滑稳定安全系数在不同运行条件下均满足四等库规范要求。
