宜春市袁州区宜和矿业有限公司
枫树下铁矿尾矿库闭库
安全现状评价报告

二〇二二年二月

宜春市袁州区宜和矿业有限公司枫树下铁矿尾矿库

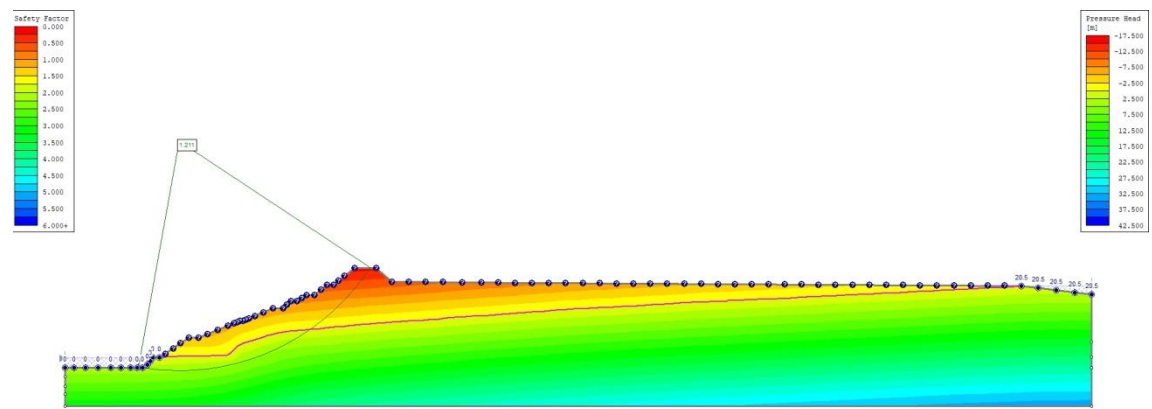
图 5-1 尾矿坝现状正常运行稳定计算

计算方法：简化毕肖普法		
运行工况	安全系数	规范值
	现状	
正常运行	1.211	1.25
洪水运行	1.105	1.15
特殊运行	1.059	1.10

根据稳定计算结果，尾矿坝现状稳定性在不同运行条件下均不满足规范要求。
