安福县德鑫矿业有限公司
船底坑尾矿库
安全现状评价报告

江西通安安全评价有限公司

二〇二二年六月

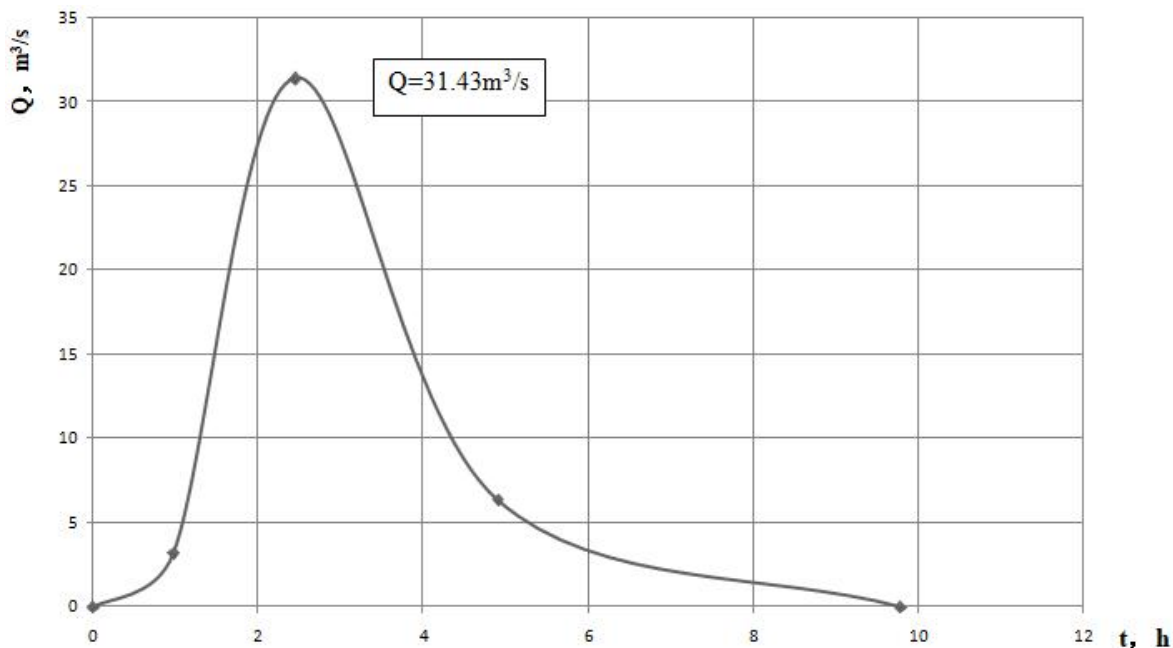
图 5-1 尾矿库 200 年一遇洪水过程线

尾矿库洪水过程线采用《江西省暴雨洪水查算手册》（2010 年 10 月）中推荐的五点概化法进行绘制，根据表 5-6 尾矿库 200 年一遇洪水计算成果绘制的洪水过程线见图 5-1。
