新干县鸿辉石材料厂
新干县乌源饰面用花岗岩矿
露天开采建设项目

安全预评价报告

新干县鸿辉石材料厂 新干县乌源饰面用花岗岩矿 安全预评价报告

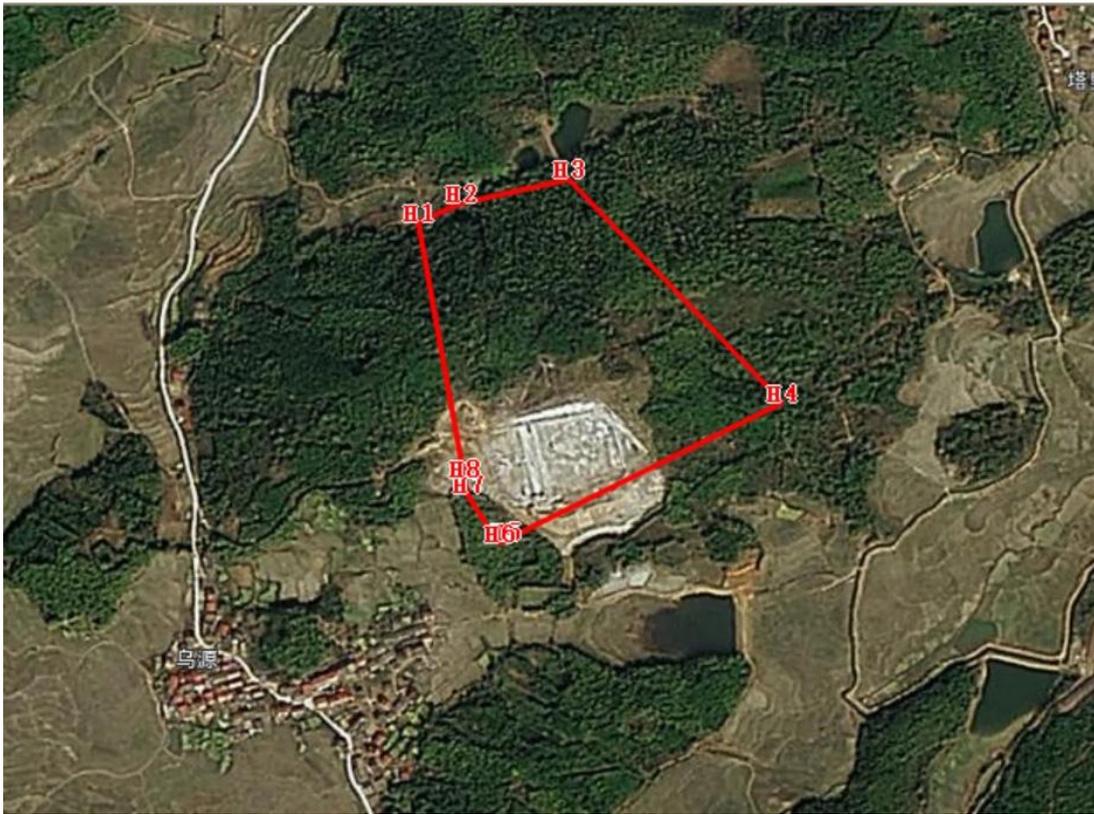
图 2-2 矿区周边环境图

矿区 1000m 可视范围内无铁路、高速公路和国道、通过，矿区周边 300m 范围内无国家保护名胜古迹和其它工业设施；矿区西南侧直距 H6 约 136m 处有一村庄，应设置禁采区；矿区中部山项上设置有移动、联通塔各一座须拆迁；露天开采条件一般。该矿山基本满足“国道、省道、高速公路两侧各 1000m 可视范围为禁采区”及相关规程的要求。

评价内容	检查标准	检查情况	备注
1、爆破器材临时存放库（按 1T 计）离构筑物安全距离	> 300m	符合	不建炸药库
2、爆破作业区离构筑物的安全距离	> 300m	不符合	矿区中部山项上设置有移动、联通塔各一座须拆迁。现有矿部 < 300m。

3、爆破作业区离 10KV 以上高压线的安全距离	> 300m	符合	
4、爆破作业区离等级公路的安全距离	> 300m	符合	
5、爆破作业区离居民住宅的安全距离	> 300m	不符合	矿区西南侧直距 H ₆ 拐点约 136m 处有一村庄,应设置禁采区。
6、排土场应保证不致威胁、采矿场、工业场地(厂区)居民点、铁路、道路、耕种区、水域、隧道的安全	实地检查	符合	
7、主要建筑、构筑物是否建在崩落区范围内	实地检查	符合	
8、主要建筑、构筑物的朝向	应朝向年主风方向	符合	主导风向 NNE
9、排土场应当位于工业场和居民区的最小频率风向上风侧	实地检查	符合	排土场建于采场东北侧

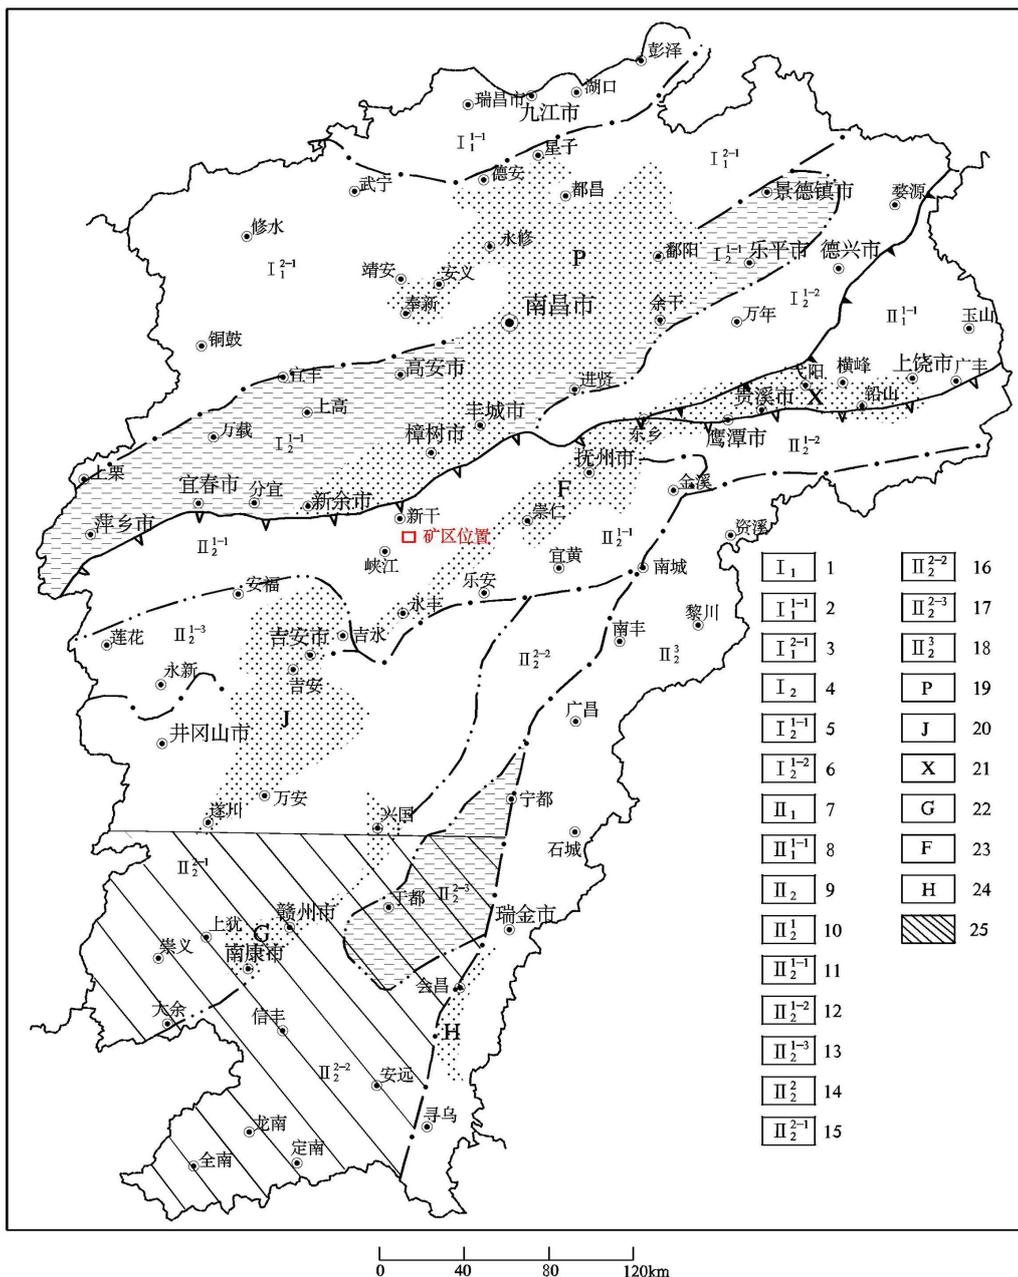
图 2-3 乌源矿区大地构造位置示意图 1—扬子板块下扬子地块；

矿区所处大地构造位置为华南褶皱系(I₂)、赣中南褶隆(II₃)、赣西南(赣州—吉安)拗陷(III₇)、武功山—玉华山隆断束(IV₁₄)南端、赣江大断裂的中段。矿区构造单元处于赣江大断裂中段,即水边—新干断陷盆地与海西期麦斜岩体的夹持部位见(图2-3)。该区域构造运动具有多旋回性,经历了加里东、印支、燕山、喜马拉雅山等四个构造旋回,其中尤以印支、燕山期构造运动最为强烈,呈现构造变动强烈、褶皱形态复杂、断裂发育、岩浆活动频繁和变质作用普遍的特点。

2-长江中下游拗陷带九江拗陷；3-江南东部隆起带九岭逆冲隆起；4-钦杭结合带北带；5-萍乡-乐平拗陷；6-万年逆冲隆起；7-钦杭结合带南带；8-上饶拗陷；9-华夏板块华南造山系东南造山带；10-云(开)-会(稽山)前缘褶冲带；11-武功山逆冲推覆隆起；12-绕南拗陷；13-永莲拗陷；14-南岭东段隆起带；15-罗霄-诸广隆起；16-桃山-雩山隆起；17-宁(都)于(都)拗陷；18-武夷隆起带；19-鄱阳盆地；20-信江盆地；21-抚州盆地 22-吉泰盆地；23-赣州盆地；24-会昌盆地；25-南岭叠加造山带

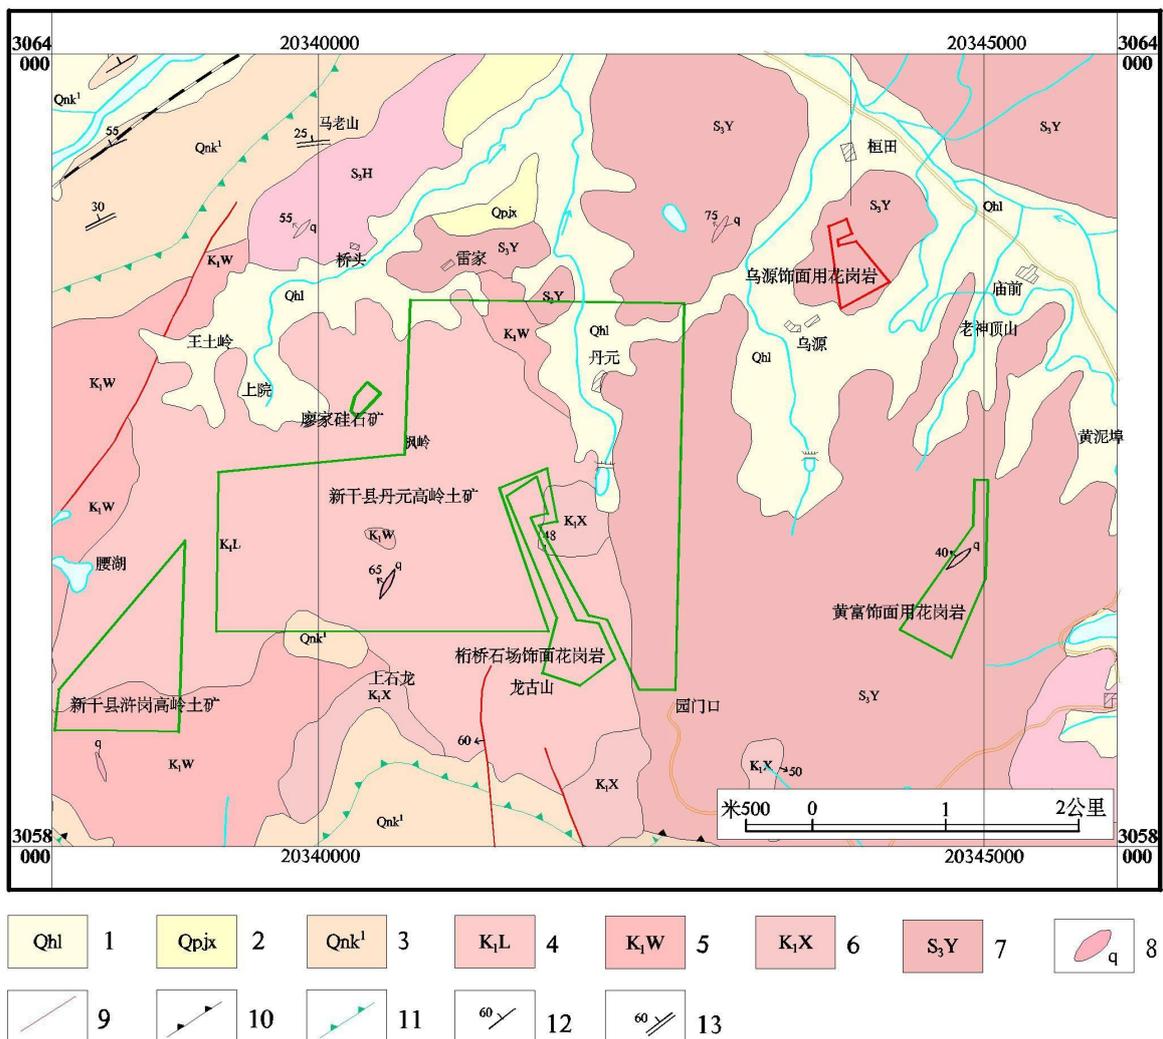
图 2-4 江西省新干县乌源饰面花岗岩矿区地质图

1-第四系联圩组; 2-第四系进贤组; 3-青白口系库里组下段; 4-白垩系龙古山单元; 5-白垩系王土岭单元; 6-白垩系杏溪单元; 7-志留系易坑单元; 8-石英脉; 9-实测断层; 10-实测推覆断层; 11-接触变质相带; 12-地层产状; 13-片理产状;

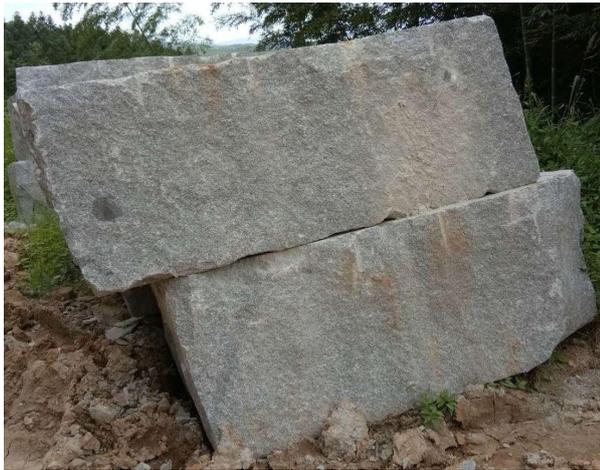
图 2-5 花岗岩荒料照片

花岗岩是一种建筑材料，其装饰性、成荒率和加工性能是圈定矿体与非矿体的主要依据。本区岩性为中细粒黑云花岗岩，根据对其中大块石试样初步加工，通过装饰性、出材率等指标测试，可作为商品石材。主要用于加工饰面用花岗岩板材、城市道路路沿石等。（见图 2-5 花岗岩荒料照片）

矿区花岗岩饰面用石材矿石为灰白色中细粒黑云花岗岩，属于灰白色调，全结晶岩石。局部见矿石裂纹、色斑、色线和空洞现象，矿石结构致密，灰白色长石及深色黑云母分布较均匀，经加工拼装在一个装饰面上颜色纯正、花纹和谐，属灰白色中小花型品种，具有较好的装饰性能。矿区花岗岩饰面石材属中低档次，具有较好的市场需求。

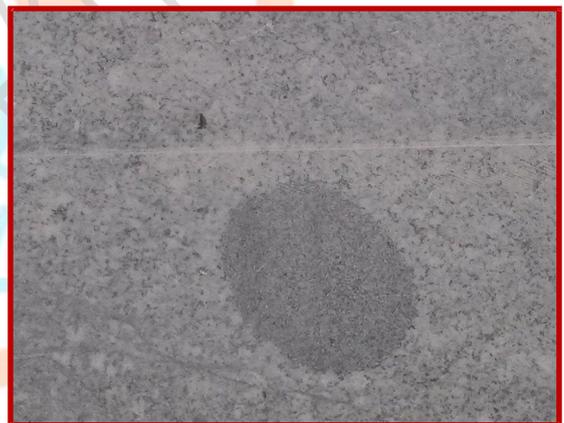
图 2-6 荒料锯切面灰黑色色斑块

色斑：主要为角闪石团块，团块为灰黑色、深灰色，形状各异，呈不规则状分布于局部地段。见图片 2-6。

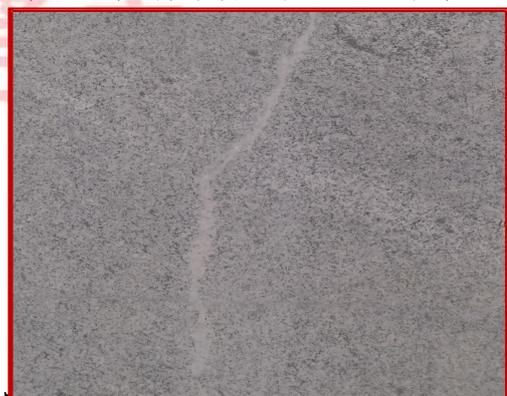
图片 2-7 荒料锯切面的灰白色色线

色线：主要为灰白色、浅灰色石英脉，呈不规则线状、窄条带状，对饰面板材美观有小量影响。见图片 2-7。

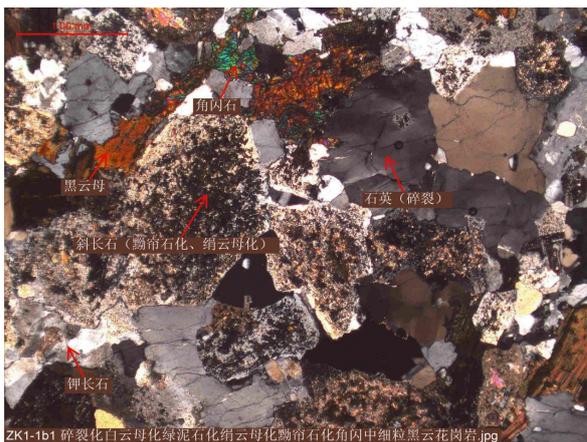
图 2-8

矿石为中细粒黑云花岗岩(表2-2、图2-8、图2-9),灰白色,中细粒花岗结构,块状构造。主要矿物成分钾长石、斜长石、石英、黑云母、角闪石,少量锆石、磷灰石。石英呈他形粒状,粒径1.5-4mm,较碎裂,弱波状消光。

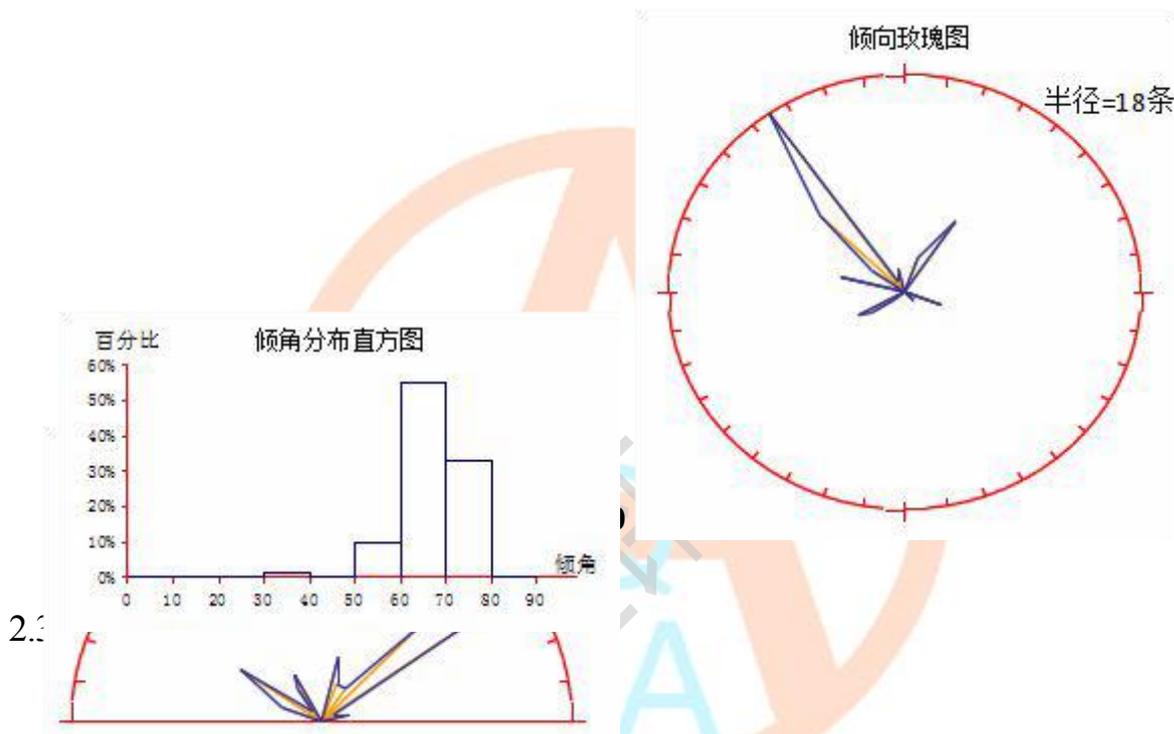
通过地表节理数据统计绘制出的节理裂隙发育程度图，玫瑰花图及等密度图，可以看出矿区节理裂隙发育程度和分布特征，节理性质主要以沿裂隙为主，张性裂隙次之。矿区地表节理裂隙发育程度详见表2-3、表2-4、图2-10。

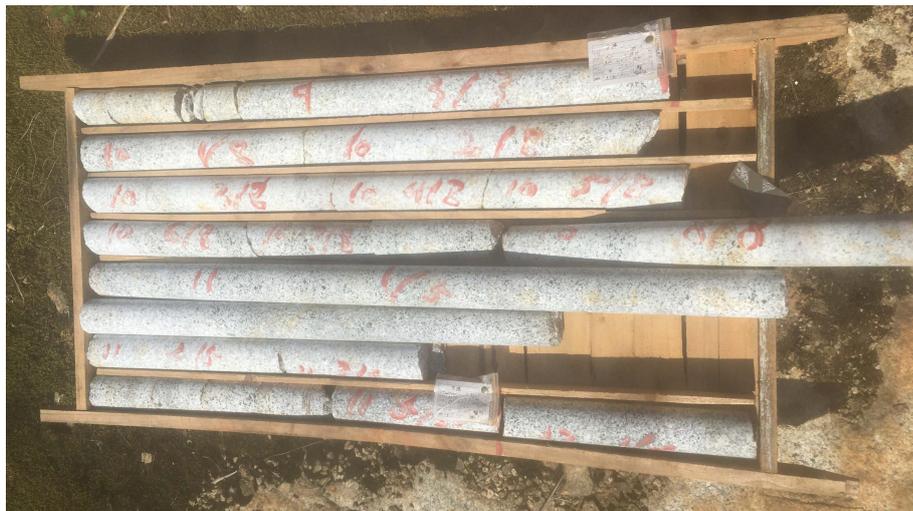
图 2-11 ZK1-3 第三箱钻孔岩芯照片

根据钻孔中岩心编录资料统计，一般岩心柱长 0.5~1.5m 之间，有大

于 2.0m 的岩心也不少，且断口新鲜。见图 2-11。
