江西大吉山钨业有限公司  
1 号尾矿库综合开发利用项目  
**安全预评价报告**

江西大吉山钨业有限公司  
1 号尾矿库综合开发利用项目  
安全预评价报告

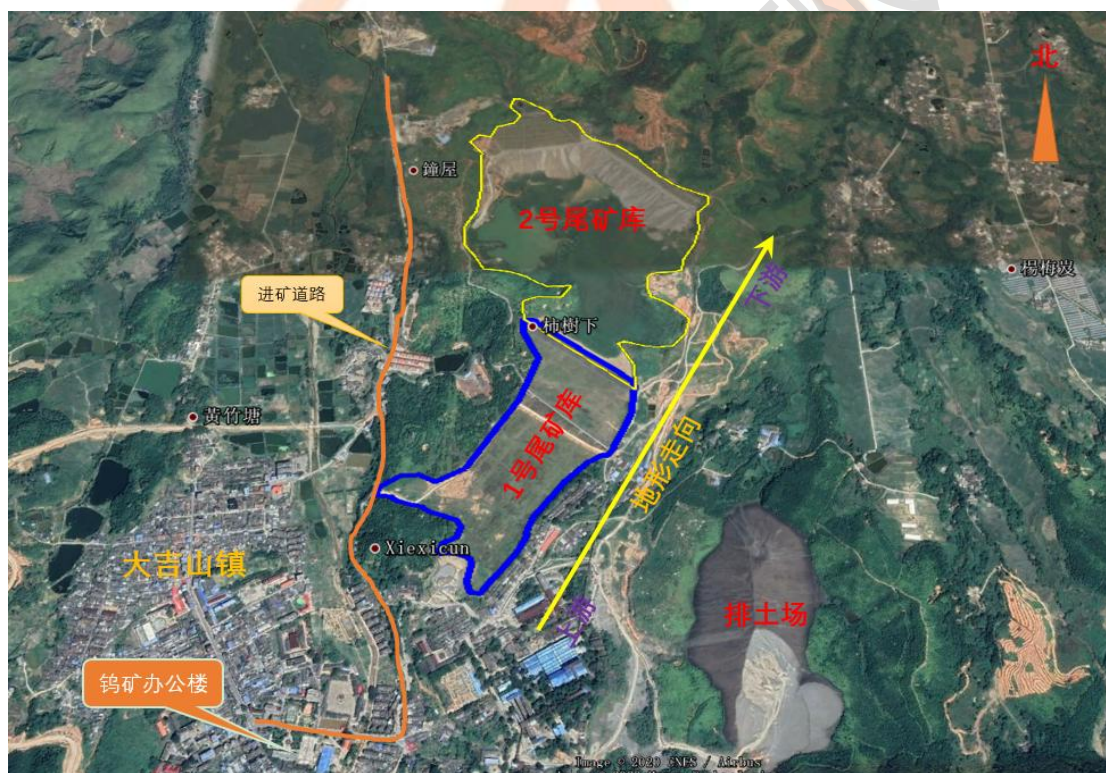
图 2-2 1 号尾矿库周边环境图

2 号尾矿库加高扩容工程已 2021 年 1 月完工,于 2021 年 3 月通过了竣工验收,并取得了尾矿库安全生产许可证。现 2 号尾矿库堆积坝标高为 422.0m。1 号尾矿库周边环境图见图 2-2。
