峡江县金溪矿业有限公司半坑尾矿库位于江西省峡江县金江乡黑虎村半坑村小组，地理位置：东经 $114^{\circ} 53' 58'' \sim 114^{\circ} 54' 50''$ ，北纬 $27^{\circ} 36' 44'' \sim 27^{\circ} 36' 57''$ ，西北距新余良山铁矿约 9 公里，矿区有新余市良山镇沙汾村至矿口的简易盘山路，东南距峡江县金江乡约 10 公里，有简易公路达金江乡，交通较为方便。

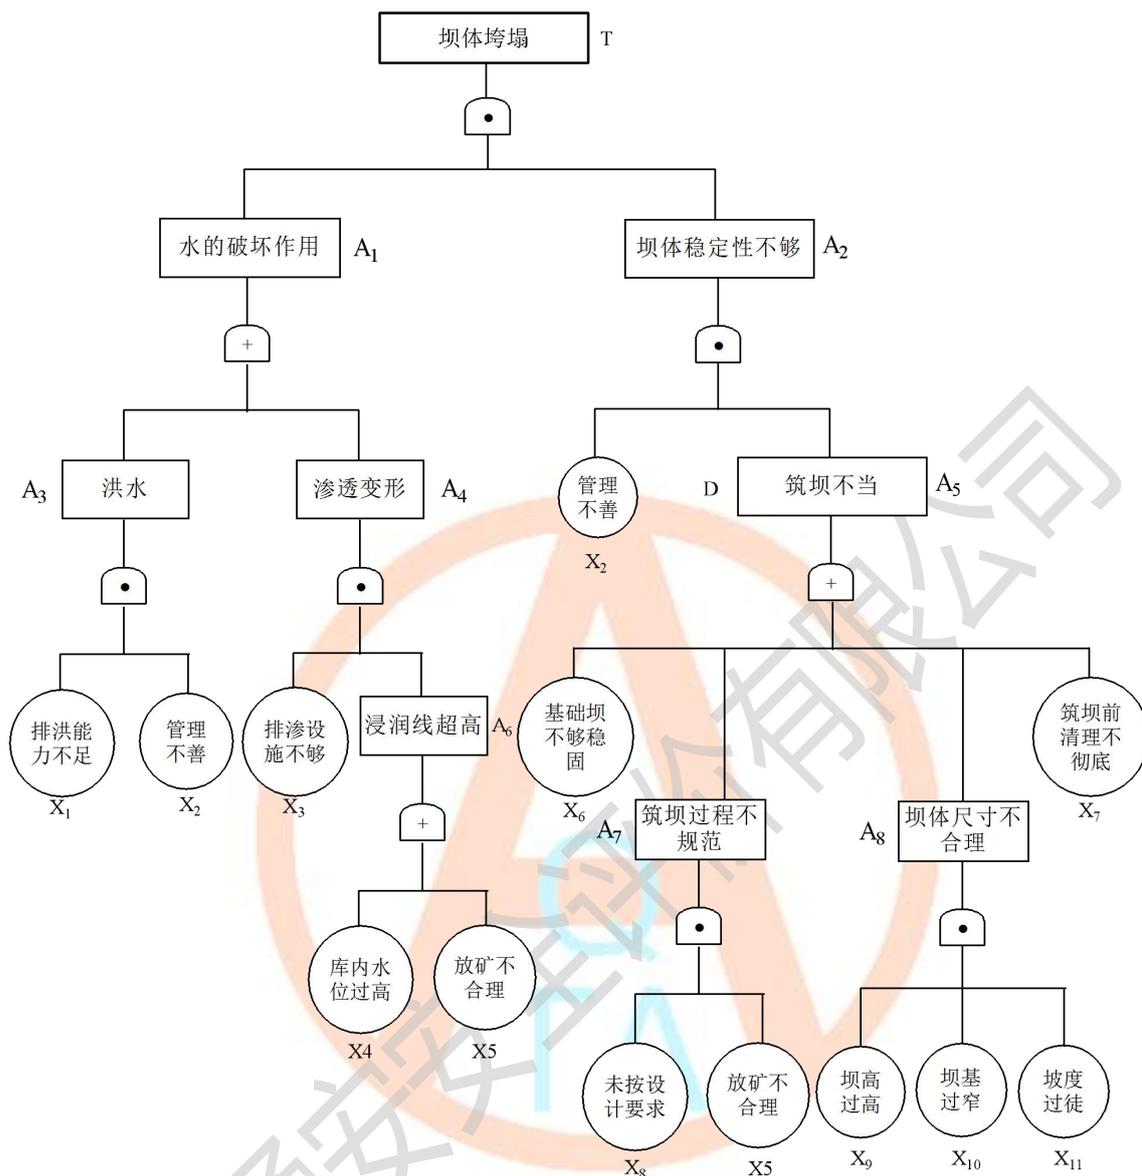
图 5-1 事故树图

以坝体垮塌作为顶上事件，逐步展开，用推理法找出原因和影响，确定引起顶上事件必须的有效原因和中间事件，直至找出各基本事件。事故树图见图 5—1。

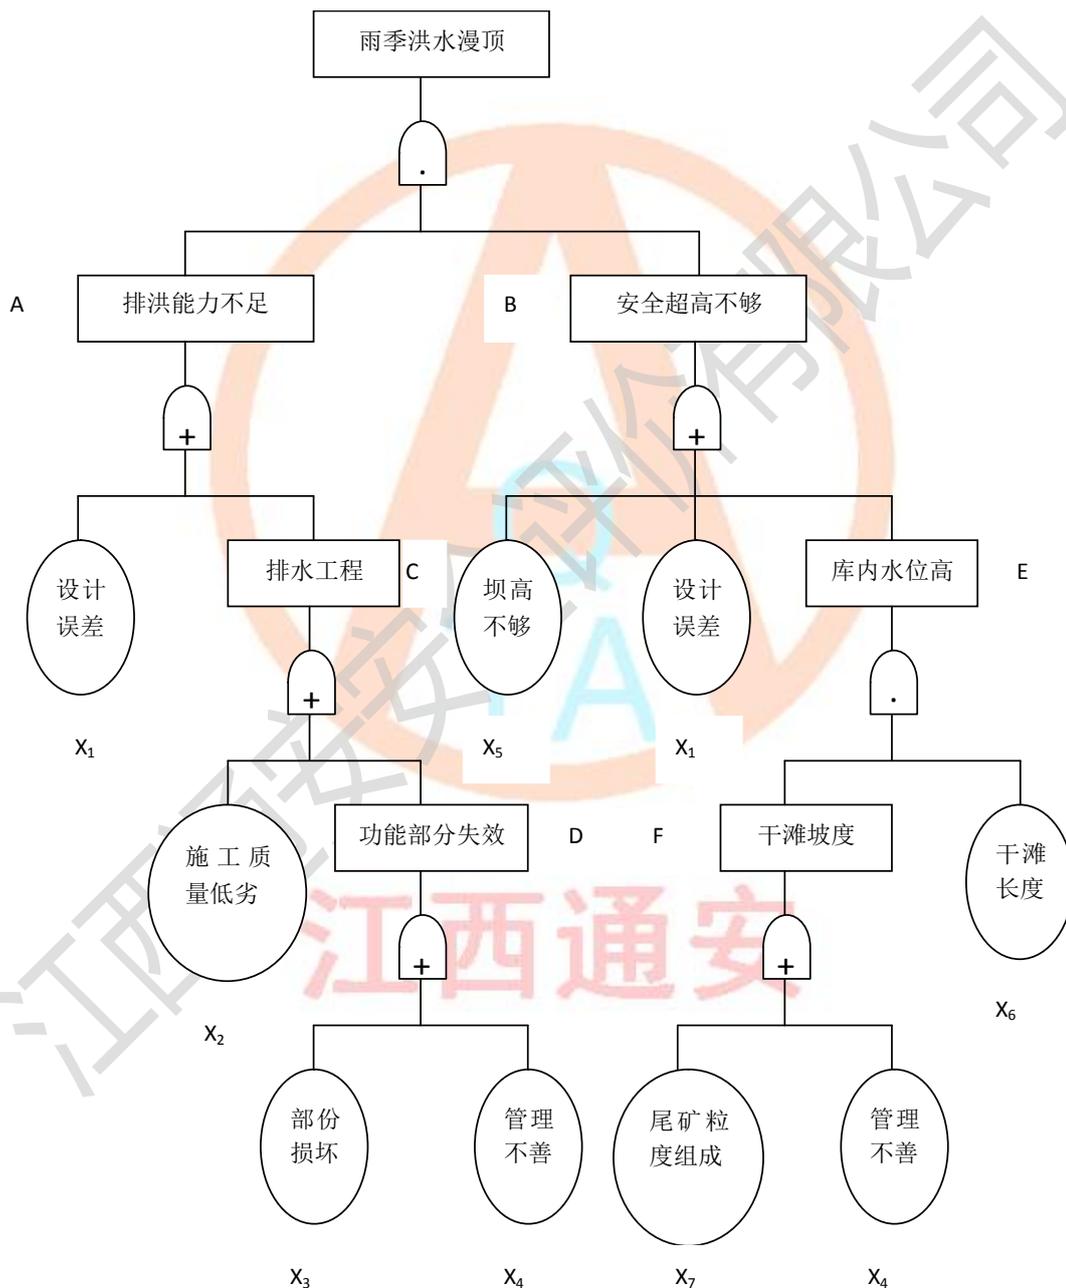
图 5-2 事故树图

以洪水漫滩作为顶上事件，逐步展开，用推理法找出原因和影响，确定引起顶上事件必须的有效原因和中间事件，直至找出各基本事件。事故树图见图 5—2。

$$\begin{aligned} K_1 &= \{X_1\}, & K_2 &= \{X_1, X_2\}, \\ K_3 &= \{X_1, X_3\}, & K_4 &= \{X_1, X_4\}, \\ K_5 &= \{X_1, X_5\}, & K_6 &= \{X_2, X_5\}, \end{aligned}$$

- $K_7 = \{X_3, X_5\}$, $K_8 = \{X_4, X_5\}$,
 $K_9 = \{X_4, X_6\}$, $K_{10} = \{X_1, X_4, X_6\}$,
 $K_{11} = \{X_2, X_4, X_6\}$, $K_{12} = \{X_3, X_4, X_6\}$,
 $K_{13} = \{X_1, X_6, X_7\}$, $K_{14} = \{X_2, X_6, X_7\}$
 $K_{15} = \{X_3, X_6, X_7\}$, $K_{16} = \{X_4, X_6, X_7\}$
